# ***RAPPORTO PRELIMINARE DI EVENTO***

**2-4 maggio 2014**

A cura del **Centro Funzionale Regionale**

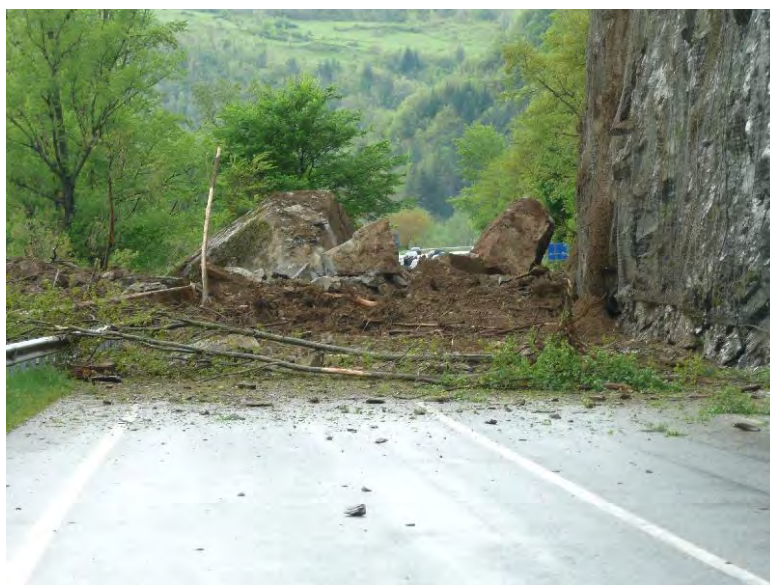
**Figura 104:** Frana sulla SS Salaria a Trisungo, Arquata del Tronto - Fonte Il Resto del Carlino.
